# PIANO PER L'ELIMINAZIONE DELLE BARRIERE ARCHITETTONICHE DEL COMUNE DI **SANT'ANGELO MUXARO (AG)**

PNRR M1-C3-I1.2

## **TAV.05** SCHEDE DI RILIEVO PERCORSI

## SCHEDE DI RILIEVO “PERCORSI”

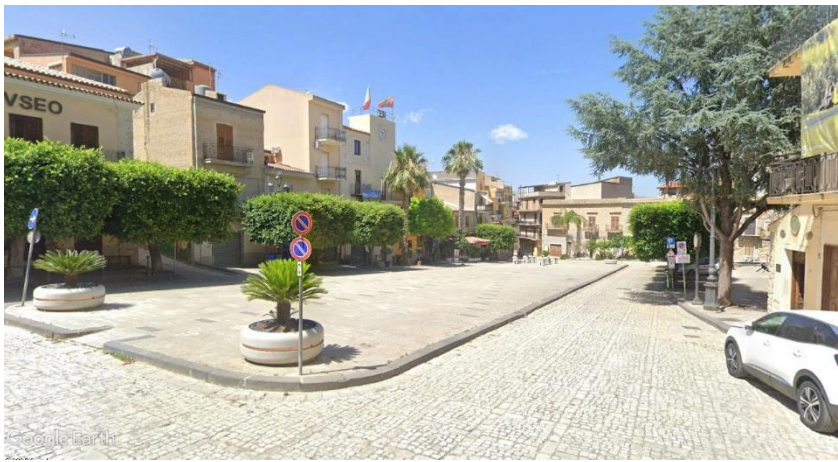
| <b>SCHEDA</b> | <b>S19 – PIAZZA UMBERTO I/VIA LIBERTÀ</b> |

| <b>A</b> | <b>ACCESSIBILITA' e PAVIMENTAZIONE</b> | <b>SI</b> | <b>NO</b> | <b>N.A.</b> |
|---|---|---|---|---|
| 4 | Le intersezioni tra percorso pedonale e zona carrabile sono opportunamente segnalate anche ai non vedenti? | <input type="checkbox"/> | <input checked="" type="checkbox"/> | <input type="checkbox"/> |

| <b>B</b> | <b>OSTACOLI</b> | <b>SI</b> | <b>NO</b> | <b>N.A.</b> |
|---|---|---|---|---|
| 6 | Il percorso risulta privo di elementi che sporgono dalla quota della pavimentazione. | <input type="checkbox"/> | <input checked="" type="checkbox"/> | <input type="checkbox"/> |

| <b>C</b> | <b>DISLIVELLI E RAMPE</b> | <b>SI</b> | <b>NO</b> | <b>N.A.</b> |
|---|---|---|---|---|
| 12 | Sono presenti rampe di adeguata pendenza dove il percorso si raccorda con la sede stradale e/o dove il percorso incontra dei dislivelli. | <input type="checkbox"/> | <input checked="" type="checkbox"/> | <input type="checkbox"/> |
| 14 | Sono presenti indicazioni con simboli chiari per individuare gli ascensori fruibili anche dalle carrozzine | <input type="checkbox"/> | <input checked="" type="checkbox"/> | <input type="checkbox"/> |

| <b>D</b> | <b>ATTRAVERSAMENTI</b> | <b>SI</b> | <b>NO</b> | <b>N.A.</b> |
|---|---|---|---|---|
| 16 | L'attraversamento pedonale e/o ciclabile è evidenziato sulla carreggiata mediante zebrature con strisce bianche ed è presegnalato dall'apposito segnale verticale posto ad una distanza conforme alla normativa | <input type="checkbox"/> | <input checked="" type="checkbox"/> | <input type="checkbox"/> |
| 17 | I segnali orizzontali dell'attraversamento sono ben visibili a terra | <input type="checkbox"/> | <input checked="" type="checkbox"/> | <input type="checkbox"/> |

| <b>E</b> | <b>PARCHEGGI</b> | <b>SI</b> | <b>NO</b> | <b>N.A.</b> |
|---|---|---|---|---|
| 20 | La segnaletica verticale/orizzontale esistente rispetta la normativa? | <input type="checkbox"/> | <input checked="" type="checkbox"/> | <input type="checkbox"/> |
| 21 | È presente almeno la segnaletica orizzontale ad indicazione di percorso protetto? | <input type="checkbox"/> | <input checked="" type="checkbox"/> | <input type="checkbox"/> |
