# PIANO PER L'ELIMINAZIONE DELLE BARRIERE ARCHITETTONICHE DEL COMUNE DI **SANT'ANGELO MUXARO (AG)**

PNRR M1-C3-I1.2

## **TAV.07** SCHEDE DI ANALISI SPAZI ESTERNI DI AGGREG.

## SCHEDE ANALISI “SPAZI ESTERNI DI AGGREGAZIONE”

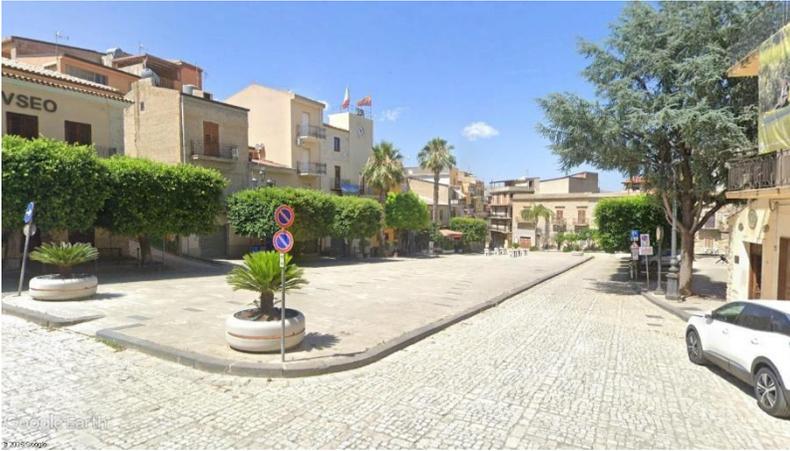
SCHEDA	SA13 – PIAZZA UMBERTO I

<b>DENOMINAZIONE:</b> PIAZZA UMBERTO I  <b>COD. IDENTIFICATIVO:</b> SE01  <b>INDIRIZZO:</b> -  <b>FUNZIONE PRINCIPALE:</b> PIAZZE
	<b>DATA DI RILEVAMENTO</b> 26/03/2025

CRITICITÀ	INTERVENTO	COSTO
1. Presenza di scivolo di raccordo tra carreggiata e marciapiedi con pendenza pronunciata.	1. Realizzazione di n. 4 raccordi del percorso attraverso l'adeguamento dello scivolo pre-esistente, con asporto di materiale, di rampa di lunghezza sufficiente ad ottenere una pendenza non superiore al 5% e di larghezza di cm 120. Quando la differenza di quota fra i due piani (pedonale e carrabile) è maggiore di cm 20, si suggerisce di corredarla con cordolo battiruota o elemento di medesima risposta funzionale, nonché di corrimano, su almeno uno dei lati, visivamente percepibile alle persone ipovedenti.	€ 1.500,00

2. Presenza di dislivello causato da gradino di altezza complessiva 2,5/30 cm per mancanza di scivolo di raccordo tra carreggiata e marciapiede.	2. Realizzazione di n. 4 raccordi del percorso attraverso la creazione, con asporto di materiale, di rampa di lunghezza sufficiente ad ottenere una pendenza non superiore al 5% e di larghezza di cm 120. Quando la differenza di quota fra i due piani (pedonale e carrabile) è maggiore di cm 20, si suggerisce di corredarla con cordolo battiruota o elemento di medesima risposta funzionale, nonché di corrimano, su almeno uno dei lati, visivamente percepibile alle persone ipovedenti.	€ 2.000,00

3. Presenza di attraversamenti pedonali con pavimentazione sconnessa e rifacimento di segnaletica orizzontale (strisce zebrate).	3. Adeguamento del percorso tramite demolizione e rifacimento della pavimentazione con esecuzione di nuove zebraature atte a segnalare attraversamento pedonale. I segnali orizzontali devono essere realizzati con materiali tali da renderli visibili sia di giorno che di notte anche in presenza di pioggia o con fondo stradale bagnato; devono essere realizzati con materiali antisdrucchiolevoli e non devono sporgere più di 3 mm dal piano della pavimentazione. Gli attraversamenti pedonali sono evidenziati sulla carreggiata mediante zebraature con strisce bianche parallele alla direzione di marcia dei veicoli, di lunghezza non inferiore a 2,50 m, sulle strade locali e su quelle urbane di quartiere, e a 4 m, sulle altre strade; la larghezza delle strisce e degli intervalli è di 50 cm. La larghezza degli attraversamenti pedonali deve essere comunque commisurata al flusso del traffico pedonale.	€ 4.000,00

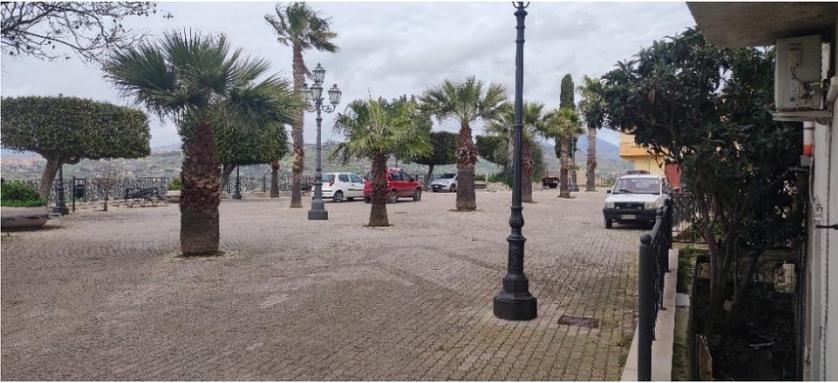
SCHEDA	SA14 – PIAZZA PIANO CROCE

<b>DENOMINAZIONE:</b> PIAZZA PIANO CROCE <b>COD. IDENTIFICATIVO:</b> SE02 <b>INDIRIZZO:</b> - <b>FUNZIONE PRINCIPALE:</b> PIAZZE
	<b>DATA DI RILEVAMENTO</b> 26/03/2025

CRITICITÀ	INTERVENTO	COSTO
1. Assenza di parcheggi riservati conformi al D.M. 236/89.	1. Realizzazione di n. 1 parcheggi riservati per disabili, conformemente a quanto previsto dal D.M. 236/89 e dal D.P.R. 24 luglio 1996 n. 503, compresa la realizzazione della segnaletica orizzontale e l'apposizione della segnaletica verticale.	€ 1.000,00

2. Assenza di segnaletica orizzontale attraversamento pedonale (strisce zebra)	2. Esecuzione di nuove zebraature atte a segnalare attraversamento pedonale. I segnali orizzontali devono essere realizzati con materiali tali da renderli visibili sia di giorno che di notte anche in presenza di pioggia o con fondo stradale bagnato; devono essere realizzati con materiali antisdrucciolevoli e non devono sporgere più di 3 mm dal piano della pavimentazione. Gli attraversamenti pedonali sono evidenziati sulla carreggiata mediante zebraature con strisce bianche parallele alla direzione di marcia dei veicoli, di lunghezza non inferiore a 2,50 m, sulle strade locali e su quelle urbane di quartiere, e a 4 m, sulle altre strade; la larghezza delle strisce e degli intervalli è di 50 cm. La larghezza degli attraversamenti pedonali deve essere comunque commisurata al flusso del traffico pedonale.	€ 500,00

3. Assenza di scivolo pedonale di raccordo tra la carreggiata e la pavimentazione della piazza.	3. Realizzazione di raccordo del percorso attraverso la realizzazione di scivolo dedicato pedonale, con asporto di materiale, di rampa di lunghezza sufficiente ad ottenere una pendenza non superiore al 5% e di larghezza di cm 120. Quando la differenza di quota fra i due piani (pedonale e carrabile) è maggiore di cm 20, si suggerisce di corredarla con cordolo battiruota o elemento di medesima risposta funzionale, nonché di corimano, su almeno uno dei lati, visivamente percepibile alle persone ipovedenti. Per lunghezze superiori a 10 m sarà necessario interrompere la rampa con un piano orizzontale intermedio di dimensioni non inferiori a cm 150x150. La pavimentazione dovrà essere antisdrucciolevole, uniforme e compatta.	€ 12.000,00
sommano		<b>€ 13.500,00</b>

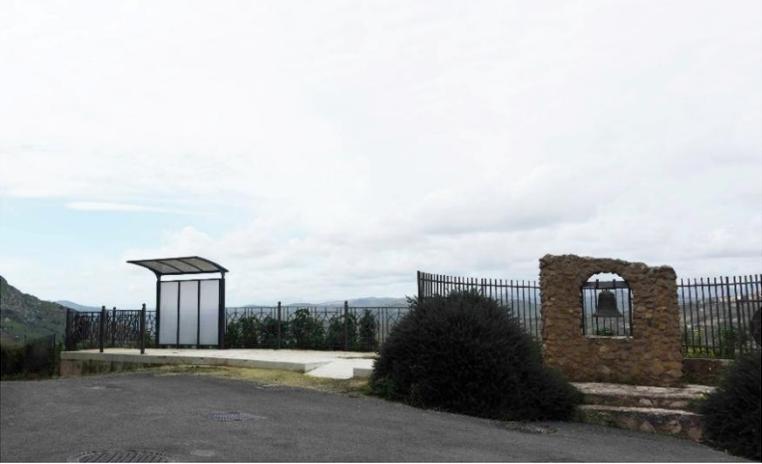
SCHEDA	SA15 – BELVEDERE VIA PORTA DI SPAGNA

<b>DENOMINAZIONE:</b> BELVEDERE VIA PORTA DI SPAGNA	<b>COD. IDENTIFICATIVO:</b> SE03
	<b>INDIRIZZO:</b> VIA PORTA DI SPAGNA	<b>FUNZIONE PRINCIPALE:</b> PIAZZE
	<b>DATA DI RILEVAMENTO</b> 26/03/2025

CRITICITÀ	INTERVENTO	COSTO
1. Assenza di parcheggi riservati conformi al D.M. 236/89.	1. Realizzazione di n. 1 parcheggi riservati per disabili, conformemente a quanto previsto dal D.M. 236/89 e dal D.P.R. 24 luglio 1996 n. 503, compresa la realizzazione della segnaletica orizzontale e l'apposizione della segnaletica verticale.	€ 1.000,00
sommano		<b>€ 1.000,00</b>

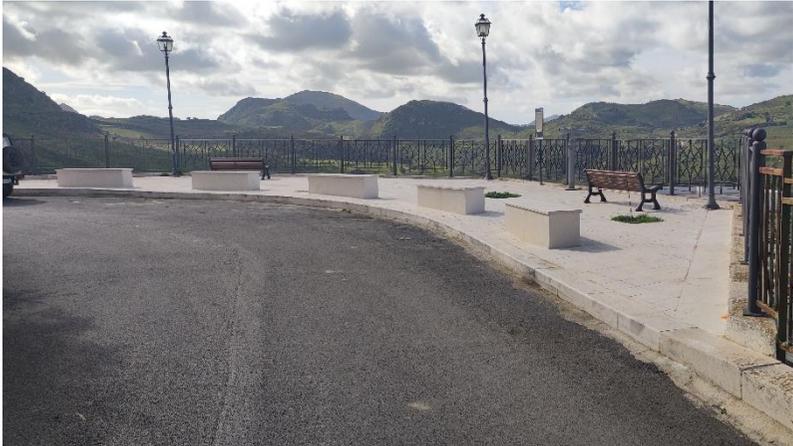
SCHEDA	SA16 – BELVEDERE "ORSI"

<b>DENOMINAZIONE:</b> BELVEDERE "ORSI" <b>COD. IDENTIFICATIVO:</b> SE04 <b>INDIRIZZO:</b> VIA GIUSEPPE GARIBALDI <b>FUNZIONE PRINCIPALE:</b> PIAZZE
	<b>DATA DI RILEVAMENTO</b> 26/03/2025

CRITICITÀ	INTERVENTO	COSTO
1. Assenza di parcheggi riservati conformi al D.M. 236/89.	1. Realizzazione di n. 1 parcheggi riservati per disabili, conformemente a quanto previsto dal D.M. 236/89 e dal D.P.R. 24 luglio 1996 n. 503, compresa la realizzazione della segnaletica orizzontale e l'apposizione della segnaletica verticale.	€ 1.000,00

2. Presenza di dislivello causato da gradino di altezza complessiva 2,5/30 cm per mancanza di scivolo di raccordo tra carreggiata e marciapiede	2. Realizzazione di n. 1 raccordo del percorso attraverso la creazione, con asporto di materiale, di rampa di lunghezza sufficiente ad ottenere una pendenza non superiore al 5% e di larghezza di cm 120. Quando la differenza di quota fra i due piani (pedonale e carrabile) è maggiore di cm 20, si suggerisce di corredarla con cordolo battiruota o elemento di medesima risposta funzionale, nonché di corrimano, su almeno uno dei lati, visivamente percepibile alle persone ipovedenti.	€ 500,00
sommano		<b>€ 1.500,00</b>

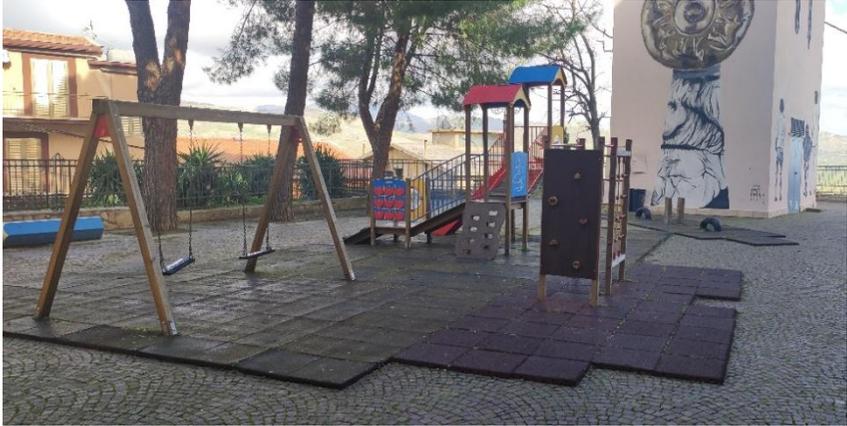
SCHEDA	SA17 – PARCO GIOCHI "PIAZZA ALDO MORO"

<b>DENOMINAZIONE:</b> PARCO GIOCHI "PIAZZA ALDO MORO"  <b>COD. IDENTIFICATIVO:</b> SE05  <b>INDIRIZZO:</b> PIAZZA ALDO MORO  <b>FUNZIONE PRINCIPALE:</b> AREE VERDI E PARCHI
	<b>DATA DI RILEVAMENTO</b> 26/03/2025

CRITICITÀ	INTERVENTO	COSTO
1. Assenza di segnaletica orizzontale attraversamento pedonale (strisce zebraate)	1. Esecuzione di nuove zebraature atte a segnalare attraversamento pedonale. I segnali orizzontali devono essere realizzati con materiali tali da renderli visibili sia di giorno che di notte anche in presenza di pioggia o con fondo stradale bagnato; devono essere realizzati con materiali antisdrucchiolevoli e non devono sporgere più di 3 mm dal piano della pavimentazione. Gli attraversamenti pedonali sono evidenziati sulla carreggiata mediante zebraature con strisce bianche parallele alla direzione di marcia dei veicoli, di lunghezza non inferiore a 2,50 m, sulle strade locali e su quelle urbane di quartiere, e a 4 m, sulle altre strade; la larghezza delle strisce e degli intervalli è di 50 cm. La larghezza degli attraversamenti pedonali deve essere comunque commisurata al flusso del traffico pedonale.	€ 300,00

2. Assenza di parcheggi riservati conformi al D.M. 236/89.	2. Realizzazione di n. 1 parcheggi riservati per disabili, conformemente a quanto previsto dal D.M. 236/89 e dal D.P.R. 24 luglio 1996 n. 503, compresa la realizzazione della segnaletica orizzontale e l'apposizione della segnaletica verticale.	€ 1.000,00
sommano		<b>€ 1.300,00</b>

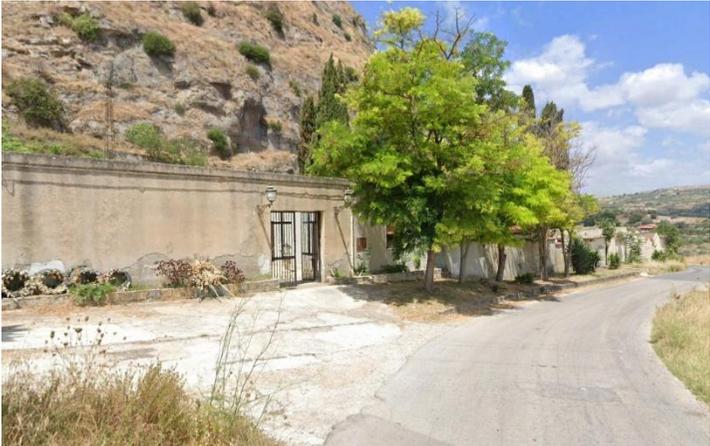
SCHEDA	SA18 – CIMITERO COMUNALE

<p><b>DENOMINAZIONE:</b> CIMITERO COMUNALE</p> <p><b>COD. IDENTIFICATIVO:</b> SE06</p> <p><b>INDIRIZZO:</b> SP. 19 SANT'ELISABETTA-SANT'ANGELO</p> <p><b>FUNZIONE PRINCIPALE:</b> CIMITERI</p>
	<p><b>DATA DI RILEVAMENTO</b> 26/03/2025</p>

<b>CRITICITÀ</b>	<b>INTERVENTO</b>	<b>COSTO</b>
1. Assenza di parcheggi riservati conformi al D.M. 236/89.	1. Realizzazione di n. 1 parcheggi riservati per disabili, conformemente a quanto previsto dal D.M. 236/89 e dal D.P.R. 24 luglio 1996 n. 503, compresa la realizzazione della segnaletica orizzontale e l'apposizione della segnaletica verticale.	€ 1.000,00

2. Percorso con sconessioni, buche, mancata finitura, deformazioni della pavimentazione	2. Adeguamento dei percorsi tramite demolizione e rifacimento della pavimentazione	€ 10.000,00

3. Presenza di dislivello causato da gradino di altezza complessiva 2,5/30 cm per mancanza di scivolo di raccordo tra diverse quote della dei percorsi.	3. Realizzazione di raccordi del percorso attraverso la creazione, con asporto di materiale, di rampa di lunghezza sufficiente ad ottenere una pendenza non superiore al 5% e di larghezza di cm 120. Quando la differenza di quota fra i due piani (pedonale e carrabile) è maggiore di cm 20, si suggerisce di corredarla con cordolo battiruota o elemento di medesima risposta funzionale, nonché di corrimano, su almeno uno dei lati, visivamente percepibile alle persone ipovedenti.	€ 1.000,00

4. Presenza di dislivello di altezza complessiva 2,5/100 cm per presenza di scale e mancanza di scivolo di raccordo tra diverse quote.	4. Nuova realizzazione di rampa di raccordo del percorso attraverso la creazione, con asporto di materiale, di rampa di lunghezza sufficiente ad ottenere una pendenza non superiore al 5% e di larghezza di cm 120. Quando la differenza di quota fra i due piani è maggiore di cm 20, si suggerisce di corredarla con cordolo battiruota o elemento di medesima risposta funzionale, nonché di corrimano, su almeno uno dei lati, visivamente percepibile alle persone ipovedenti.	€ 3.000,00
sommano		<b>€ 15.000,00</b>
